花尾小学校の水漏れについて

令和6年5月3日（金）12時頃、花尾小学校（八幡東区）にて、**校舎3階の教室前の手洗い場の水洗が破損していることを出勤した職員が発見。**

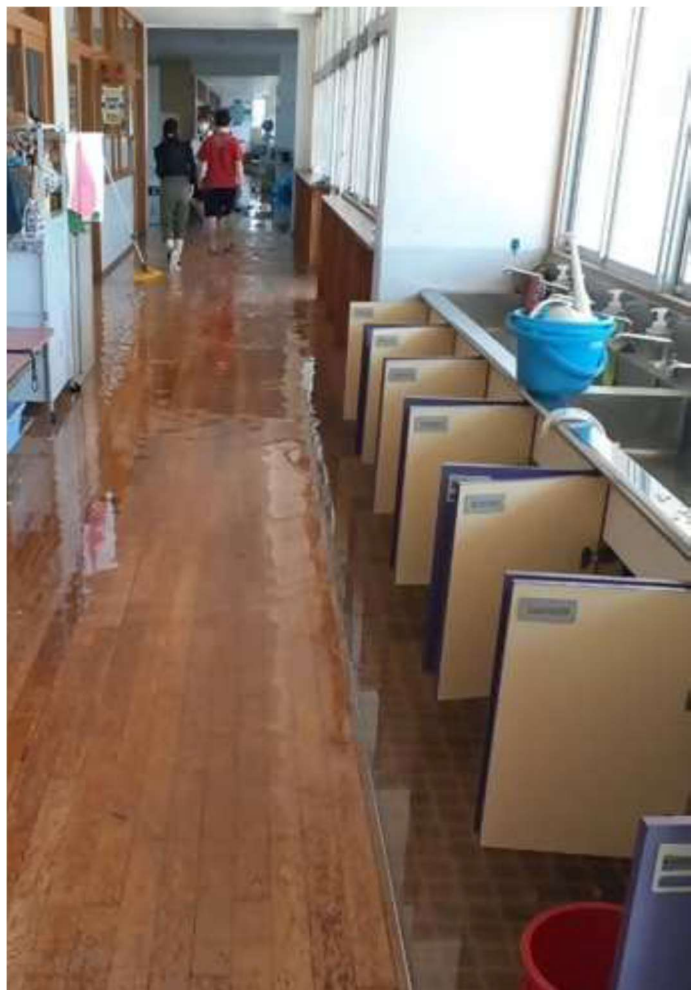
水漏れした手洗い場

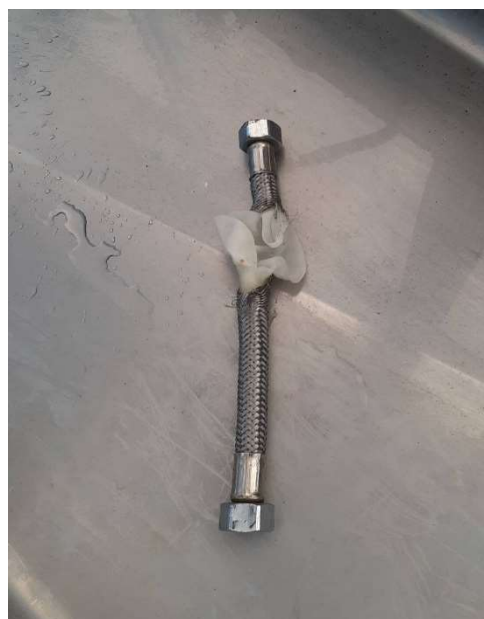
水道管と蛇口を繋ぐホースの破損。（経年劣化と思われる。）

破損したホース

水道の破損箇所については、交換済。併せて、他の水道設備等についても不具合等ないか確認中。

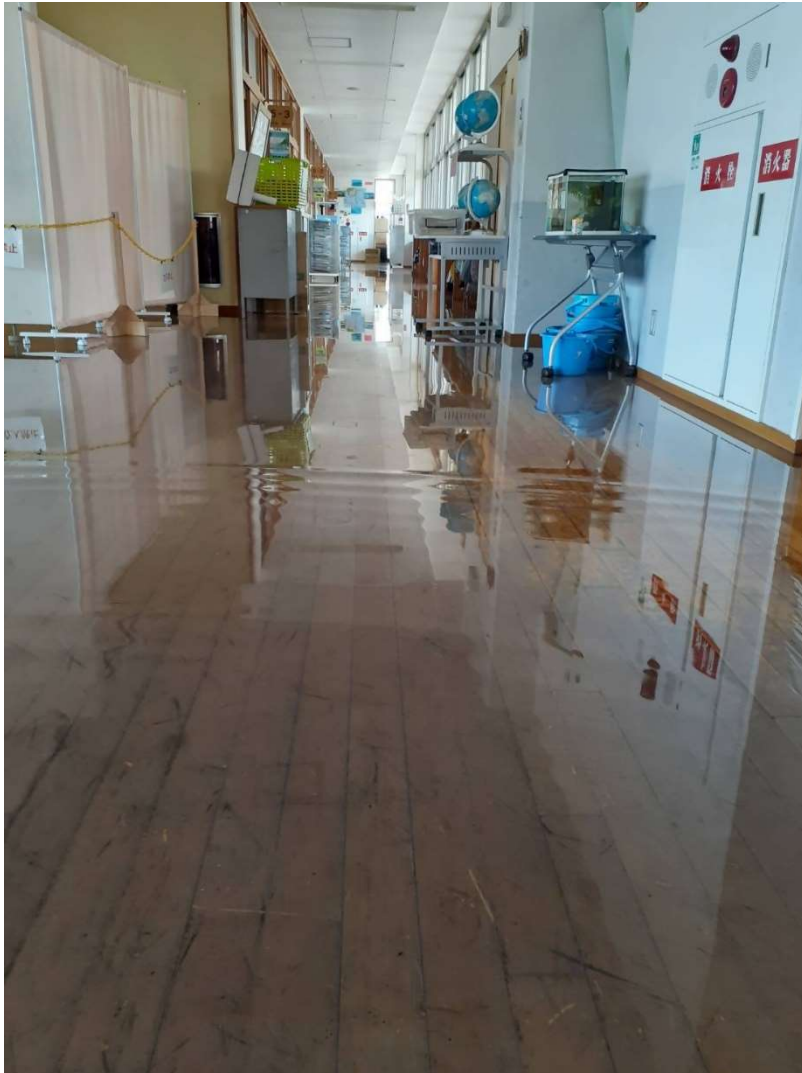
水洗の破損の影響で3階の廊下・教室を中心に1階まで床が濡れている状況。

廊下の様子

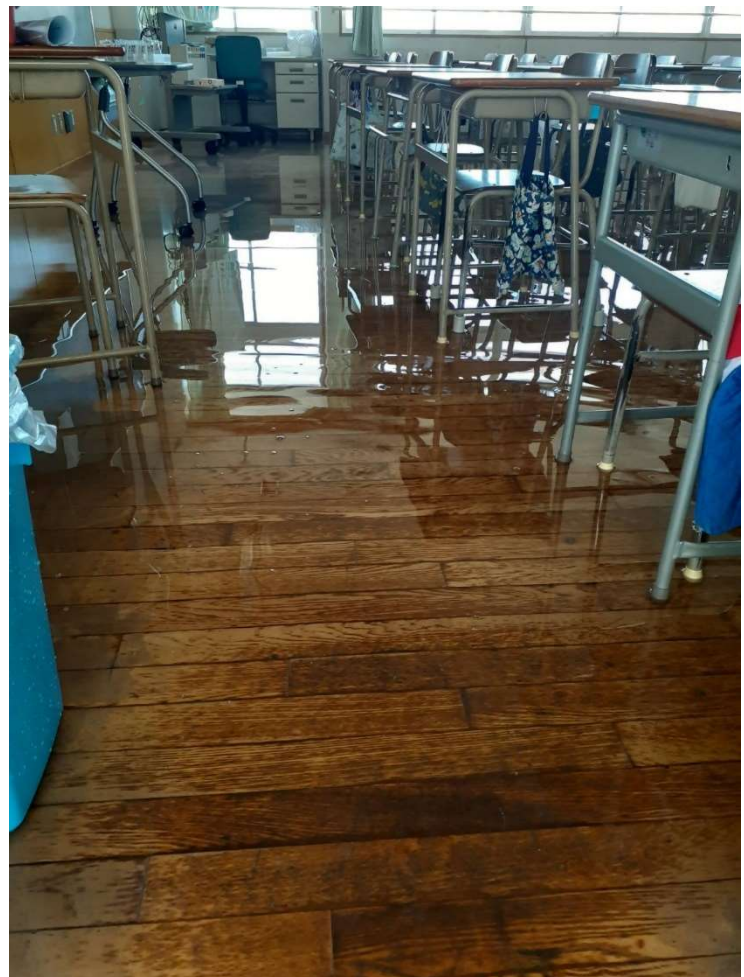
現在は、止水栓を閉め、止水したが、3階の廊下・教室を中心に1階まで床が濡れている状況。（現在、花尾小学校教職員とPTAが協力して水の掃き出しを実施。）

教室の様子
