益城町復興支援活動報告

平成28年熊本地震公共土木施設災害復旧事業

(災害派遣)を経験して

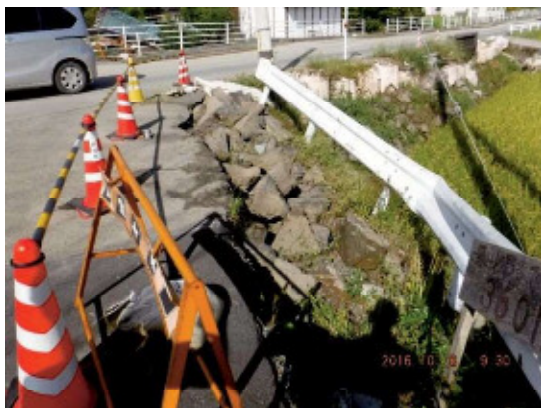
崩壊した路肩の石積み

被災状況

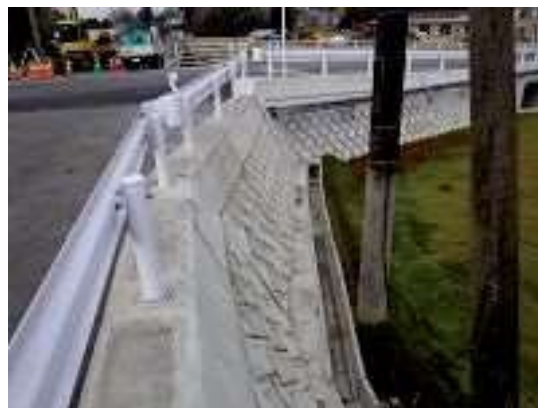
復旧後

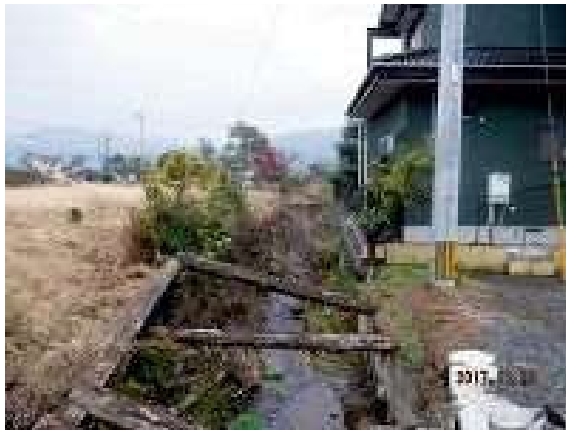
護岸が崩壊した河川

被災状況

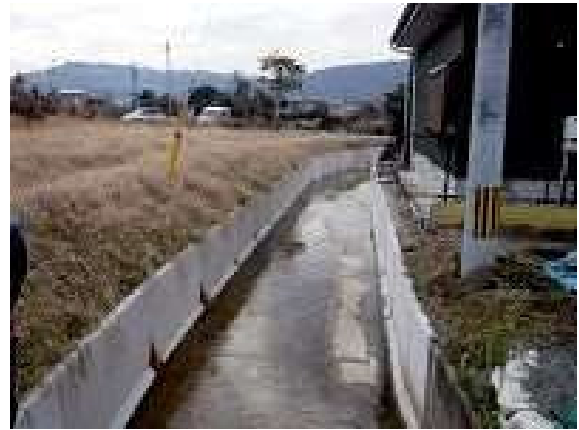
復旧後

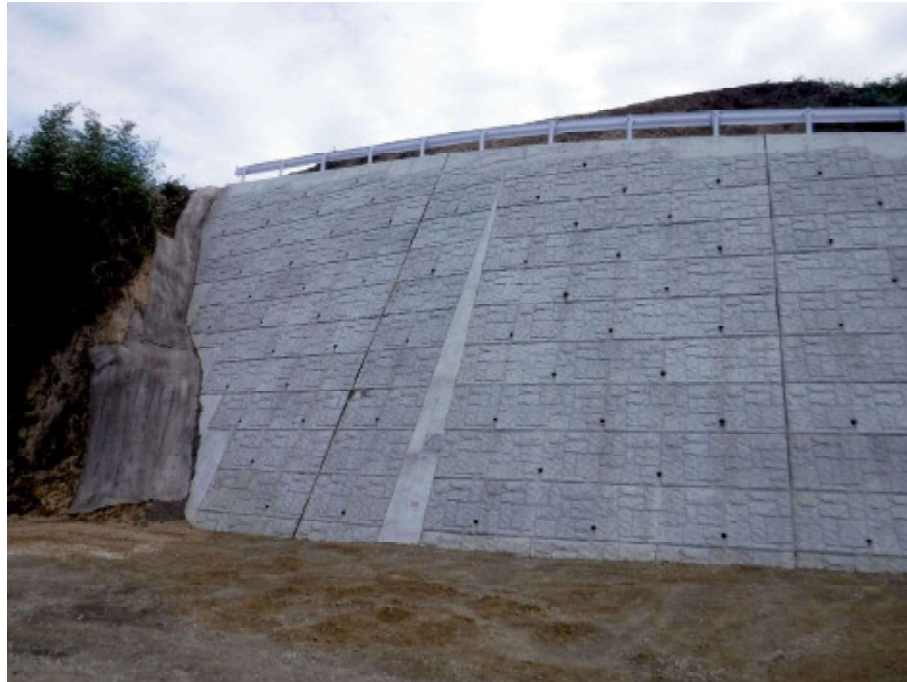
大型ブロック使用の擁壁 擁壁の上が被災道路（幅員は約4m）
上側下側の宅地はともに家屋は被災し解体されている

中でも、擁壁の高さが10mを超える道路災害復旧工事は、平成29年4月に実施設計を始めて、地元杉堂地区との調整や、他事業（大規模盛土造成地滑動崩落対策事業）との調整、1回目の入札での入札不調を乗り越えて、2年弱、被災から3年を前に竣工を迎えました。地元の方々の協力もあり、工事は無事終わりました。

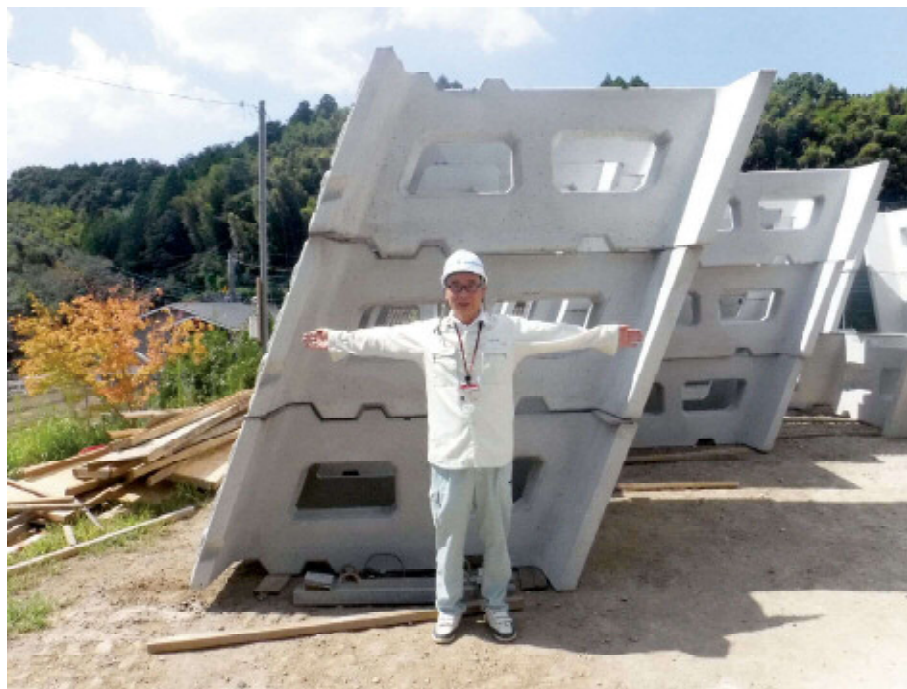
擁壁の使用材料 大型ブロック（側面）控長が2メートル（私の身長が182cm）

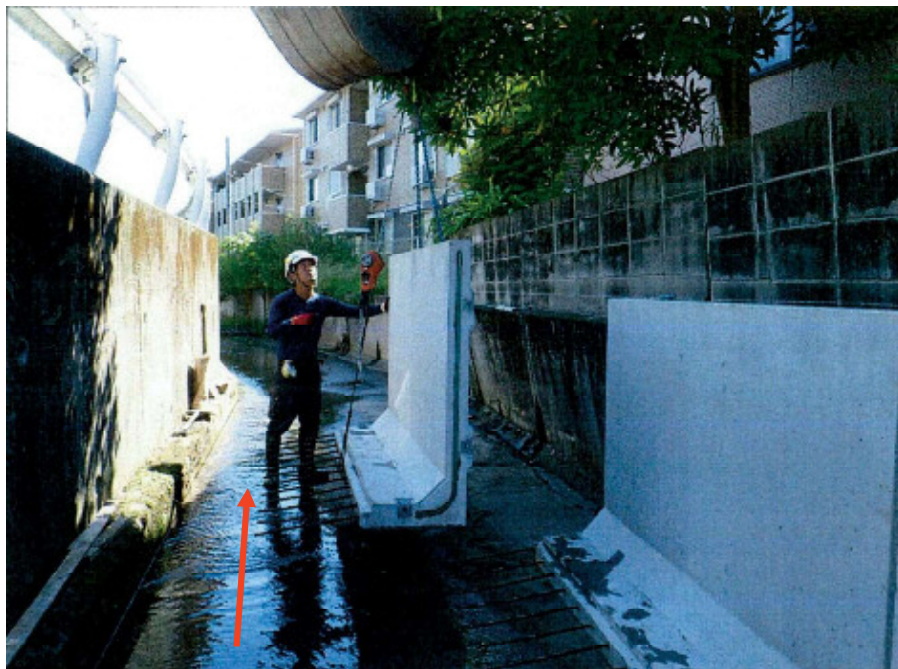
施工状況 右側既設護岸が傾いているのがわかる

また、河川工事で家屋に近接している護岸の復旧で、査定では被災した既設護岸を撤去して新たな護岸を設置する計画でしたが、家屋への影響など施工が困難なため、設計変更（いわゆる重変）を申請することになりました。工法変更により、被災したコンクリート護岸を存置し、河川内に新たな護岸を設置しました。河川幅に余裕があったためできたことです。縦断勾配はぎりぎりでした。
