介 護 保 険 最 新 情 報

Vol.883

介護ベッドに関する注意喚起について（依頼）

介護ベッドと柵や手すりとの間に首などが挟まれる事故に注意 — 毎年死亡事故が発生しています —

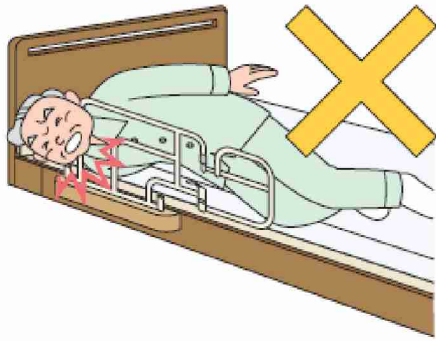
手すり等とベッドの隙間に挟まる事故

図4 介護ベッド及び手すり等の隙間に挟まれる事故³

【事例1】

（手すりとベッドの隙間に挟まる事例）

施設で使用者が介護ベッド用手すりと介護ベッドの間にけい部が挟まった状態で発見され、病院に搬送後、死亡が確認された。
