北側駅前広場の特徴について

新折尾駅舎 開業

〒807-0874 北九州市八幡西区大浦二丁目 13-7
北九州市建築都市局折尾総合整備事務所 TEL: 093-602-3108

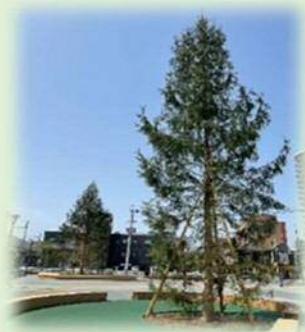
【シンボルツリー】

学園大通りや交差点から見て町のシンボルとなるデッキやサークルベンチの中にある木は、クリスマスツリーに似た樹形のドイツトウヒとしました。

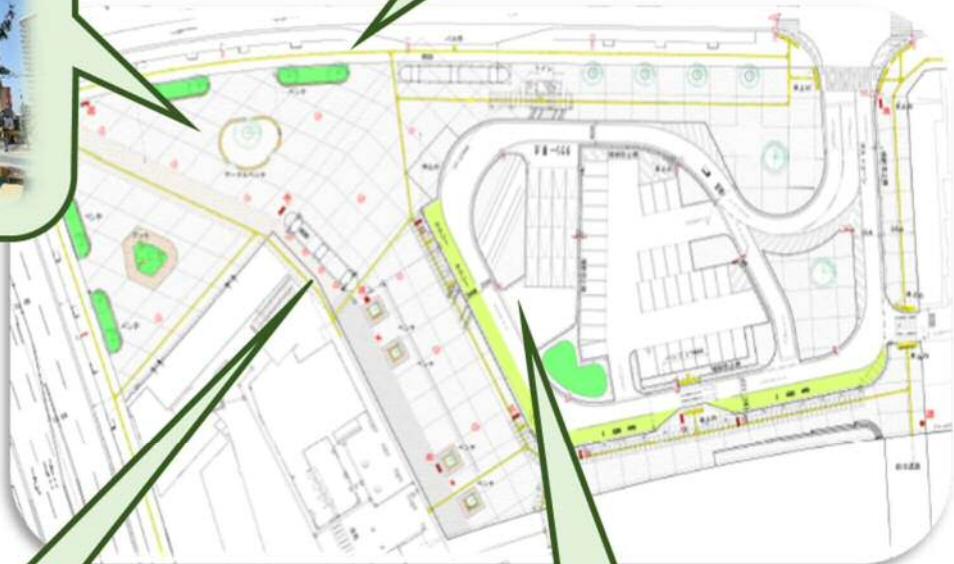
【植樹枠・ベンチ（再生煉瓦使用）】

植樹枠の立ち上がり部分は、旧西鉄路面電車折尾駅の煉瓦橋のレンガを再利用した再生煉瓦を用いました。

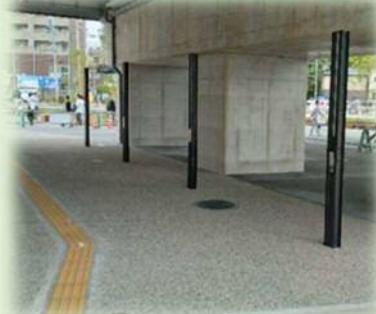
【照明柱（軌道レールを再利用）】

鹿児島本線の駅構内上屋の部材として使用されていたレールを駅前広場の照明灯として再利用しました。このレールは元々、1900年頃に折尾駅周辺の軌道レールとして使用されていたもので、折尾駅を象徴するシンボル部材として利活用することになりました。

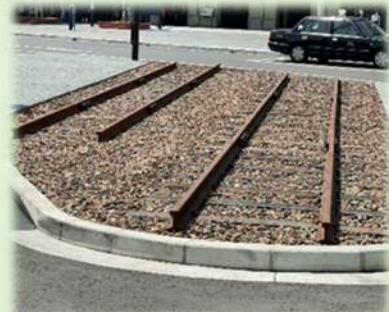
【線路跡モニュメント】

日本初の立体交差駅であったことを伝えるため、かつて筑豊本線があった位置に、折尾駅付近にあった、「レール」、「枕木」、「バラスト」を使いモニュメントとして再現しました。

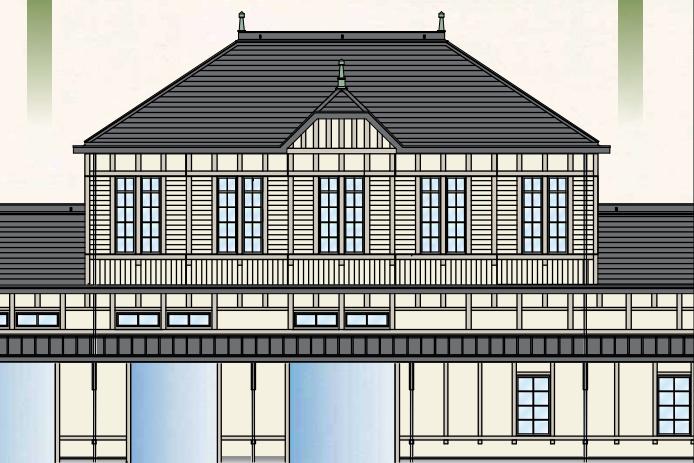
駅舎外観

新駅舎は、大正 5 年当時の外観を可能な限り再現することを方針にデザインを検討しました。デザインの検討には、旧駅舎解体時の調査記録や写真等の史料を使用しています。
