## 北九州市立自然史・歴史博物館 外壁装飾の鉄板落下について

(1) 名称:北九州市立自然史・歴史博物館(いのちのたび博物館)

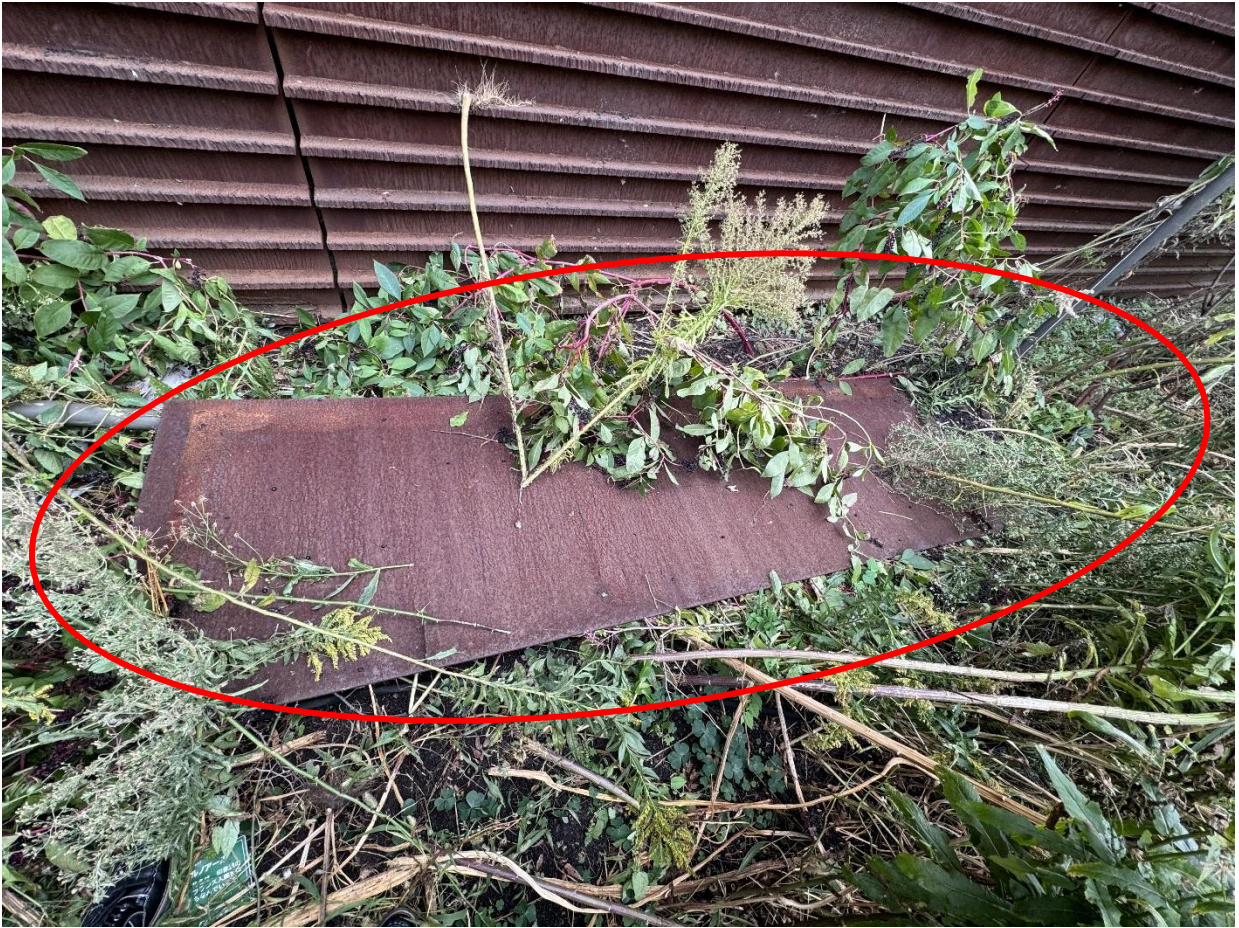
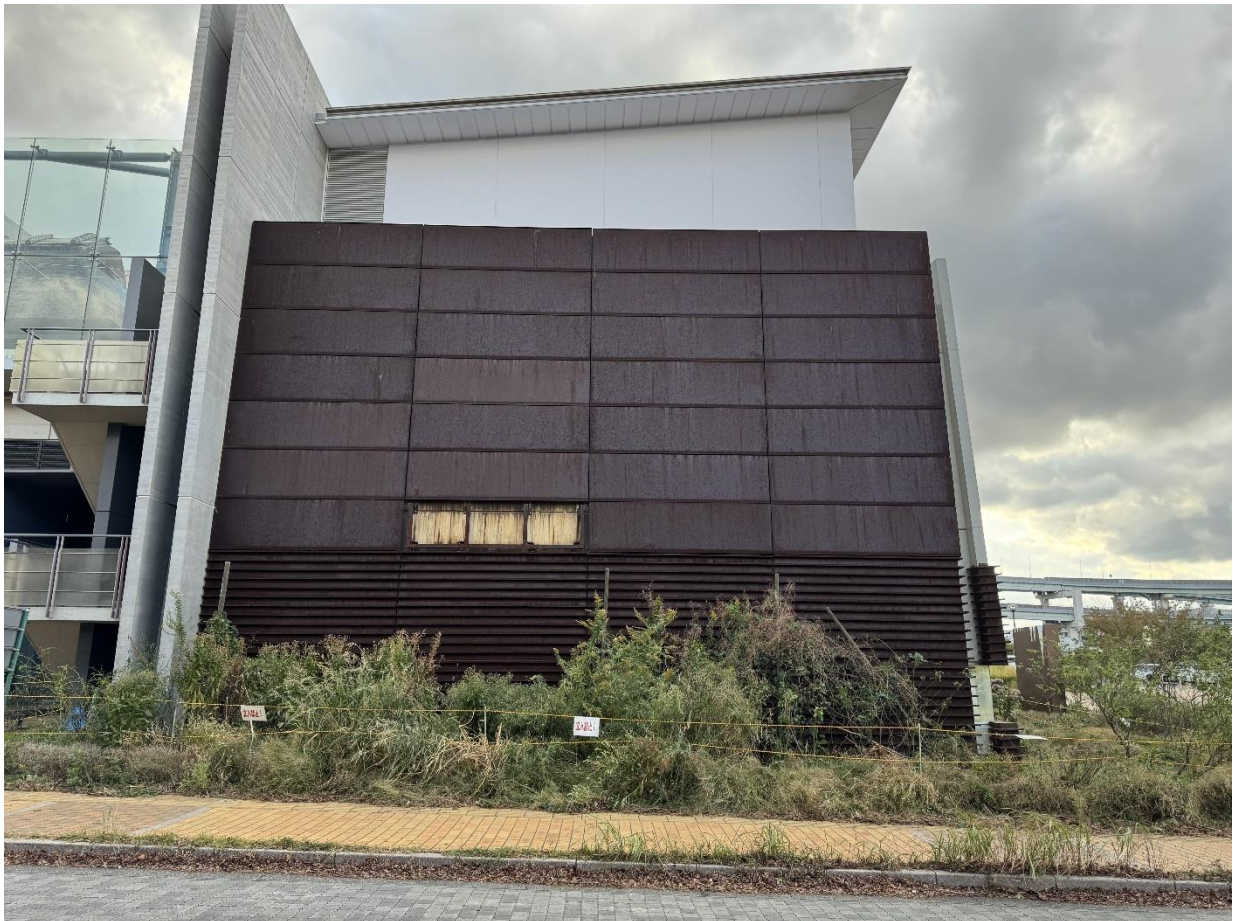
落下した鉄板の位置及び写真

11月12日(日)13:30頃、庁舎の管理業務を委託している職員が館外の見回りをして  
いた際、博物館北側の外壁に装飾してある鉄板が、博物館建物と歩道の間にある植え込み  
箇所(通常人が足を踏み入れない場所)に落下しているのを発見した。落下した箇所は歩  
道から約2.5m離れており、けが人等の被害はない。なお、落下日時については、同日9時頃  
の見回りの際には異常はなかったため、発見した13時半頃までの間に落下したと思われる。

サイズ 縦:87cm×横:315cm×厚さ:6mm

重量 推定:約130Kg

建物壁面から約3m以内、団体出入口～正面玄関までの範囲に警戒ロープを設置すると  
ともに「立入禁止」の表示を行った。

専門業者に緊急点検を依頼し、該当箇所の他の鉄板を取り除くなどの根本的な対応を調  
査し、安全対策を実施する予定である。
