八幡西区の地域環境特性

- 1 地域の概要

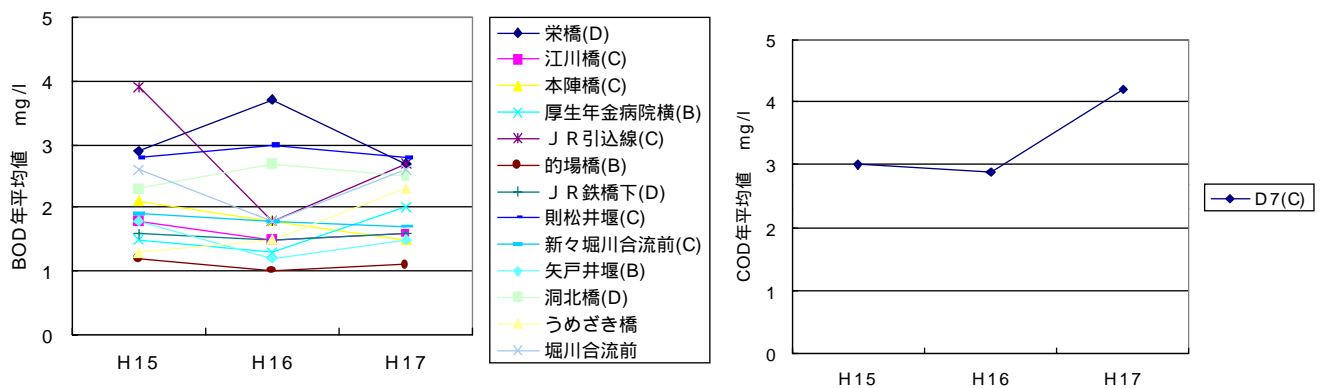
各環境基準点及び一般測定点のCOD、BOD濃度変化(年平均値)は以下のとおりです。

河川の環境基準点は江川の栄橋(D類型)、江川橋(C類型)、新々堀川の本陣橋(C類型)、撥川の厚生年金病院横の橋(B類型)、JR引込線横の橋(C類型)、割子川の的場橋(B類型)、JR鉄橋下(D類型)、金山川の則松井堰(C類型)、新々堀川合流前(C類型)、金手川の矢戸井堰(B類型)、洞北橋(D類型)の11地点、一般測定点は黒川のうめざき橋、笹尾川の堀川合流前の2地点があります。
