## 東峰村災害復旧事業支援

派遣先 東峰村 建設水道課 災害対策室  
所 属 危機管理室 危機管理課  
氏 名 松田 敬三  
活動期間 平成30年4月2日～（継続中）

## 東峰村における公共災害復旧業務に従事して

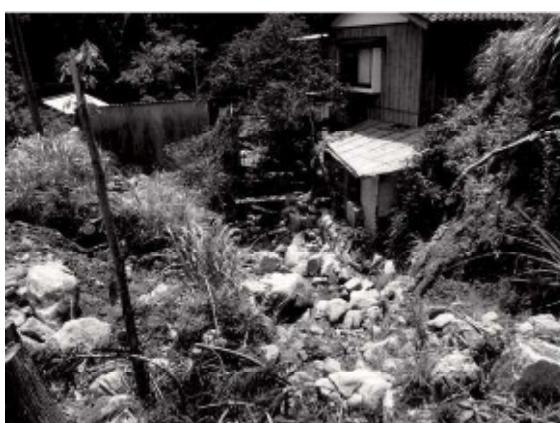
着工前

洪水の影響で河床洗掘、側方浸食により崩壊した箇所

ブロック積擁壁を施工

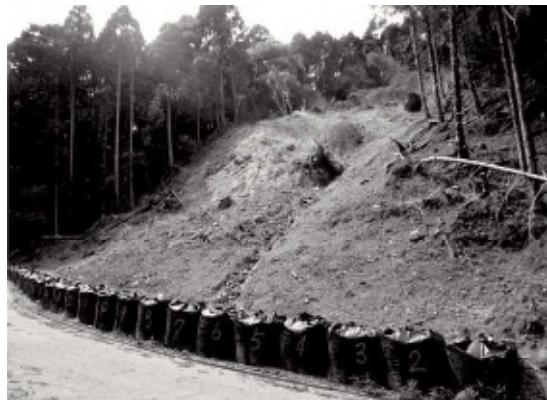
着工前

豪雨による法面の崩壊 舗装の剥離  
法面の崩土を取り除き植生基材吹付を施工

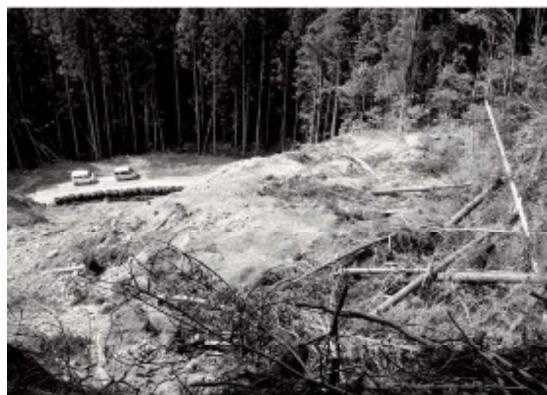
倒木の撤去を伴った

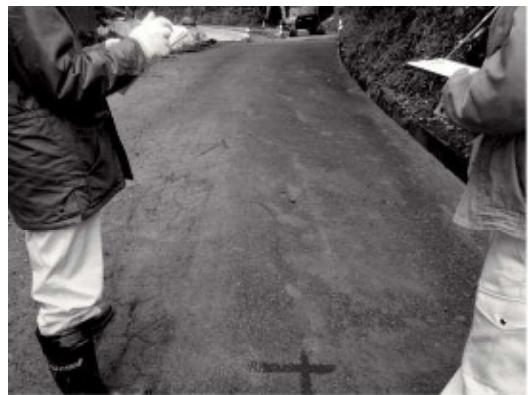
舗装復旧範囲の確認風景

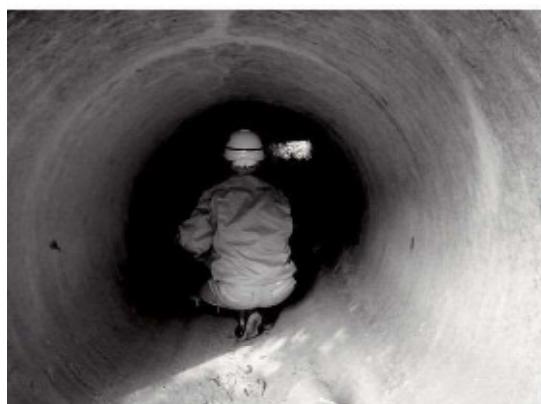
調査風景

暗渠が塞がっているなどの情報により調査を行っている。

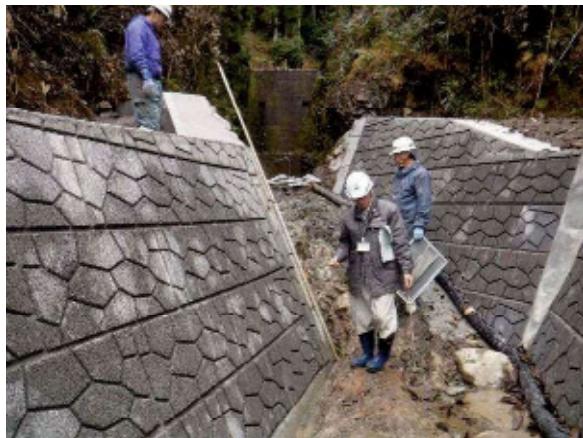
下郷川にて現場立会

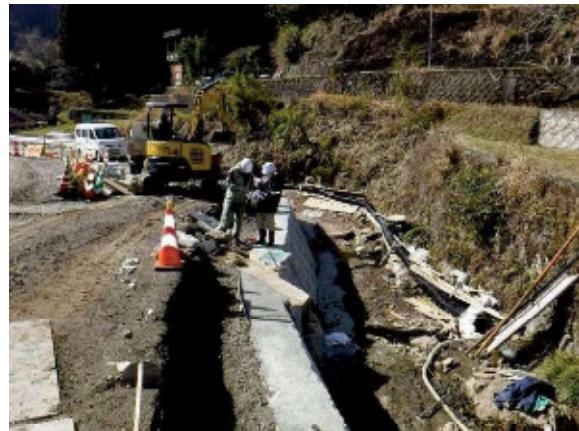
原川にて現場代理人と打ち合わせ
