令和5年6月22日

北九州市消防局

## 消防団施設でのコンクリート片の落下について

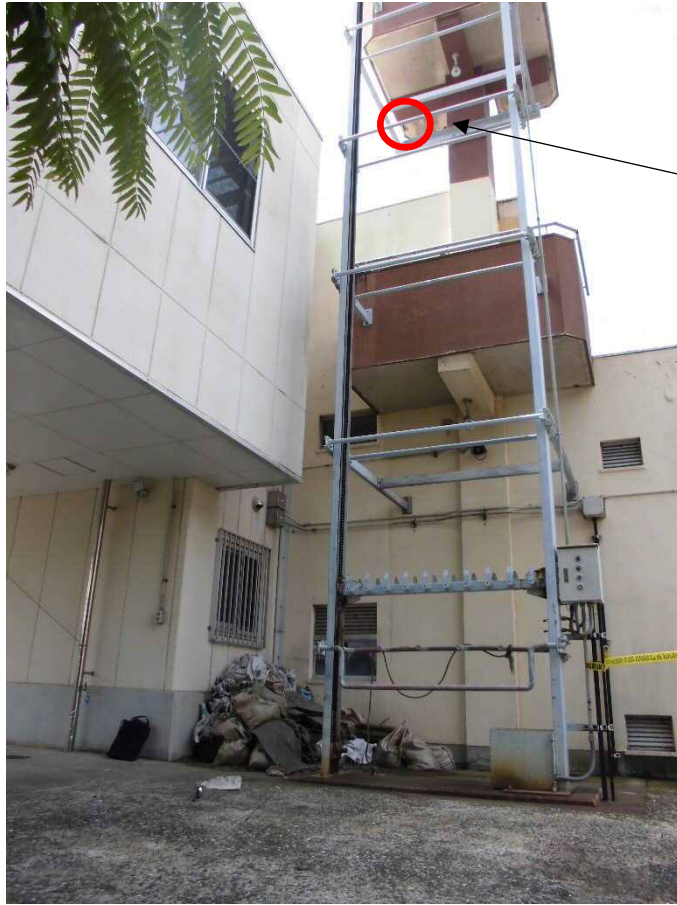
ホース乾燥台

消防団施設に設置している消防ホースの乾燥台（コンクリート製）の高さ約8mの位置から、コンクリート片が剥離し敷地内に落下したものと見られる。

内部鉄筋の腐食により表面のコンクリートが剥離したものと見られる。

剥離箇所

- 早急に、業者による当該施設の落下箇所の応急処置と、外壁点検を実施する(依頼済)。
- 他の消防団施設を含む全ての消防庁舎についても、速やかに職員による目視点検を実施し、必要に応じて業者による点検や改修を行う。

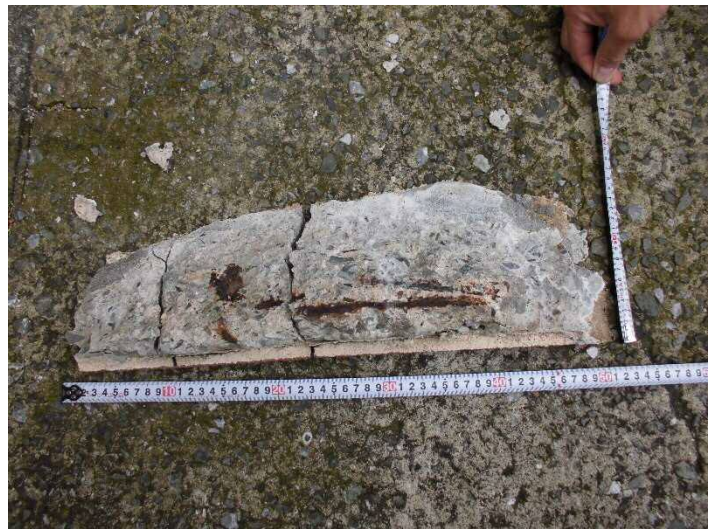
- 落下場所 小倉北消防団第8分団本部 敷地内  
(小倉北区篠崎三丁目12番5号)
- 発見日時 令和5年6月22日(木) 8時00分ごろ  
※消防団員が発見
- 落下物 コンクリート片 大きさ 約50cm×15cm×8cm  
重さ 約5kg
